# **Estudo de Impacte Ambiental da Consolidação do Parque Empresarial de Lanheses**

**Volume III - Anexos**

Tipo de Documento: Relatório Final

**Estudo Hidrológico – Projeto de Execução**

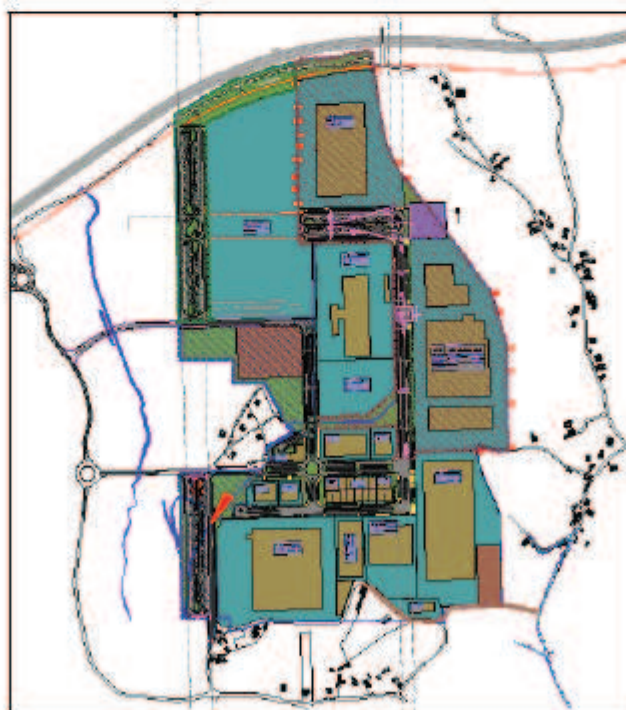
O PEL abrangerá na sua fase final uma área de cerca de 60 ha, destinada a instalações de caris industrial e armazéns, cujos lotes ocuparão uma área da ordem dos 250 000 m<sup>2</sup>. A taxa de impermeabilização do solo no interior do parque rondará os 70%.

Fig. 1 – Parque Empresarial de Lanheses na sua versão final

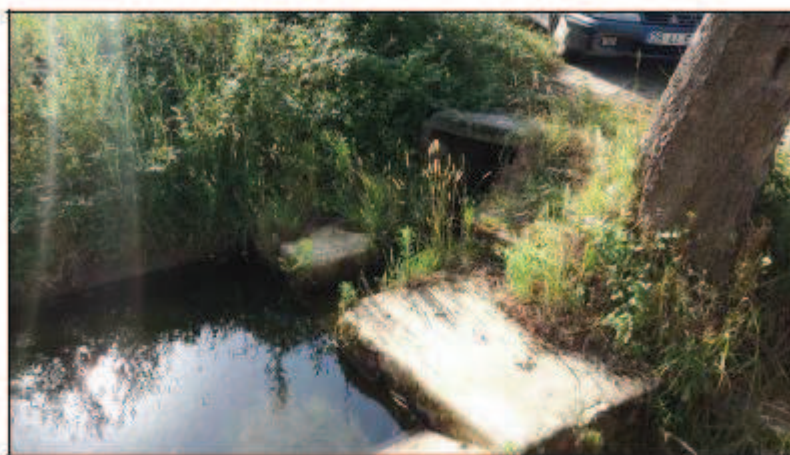
Fig. 2 – Tanque a montante da EN 306 (S3A)

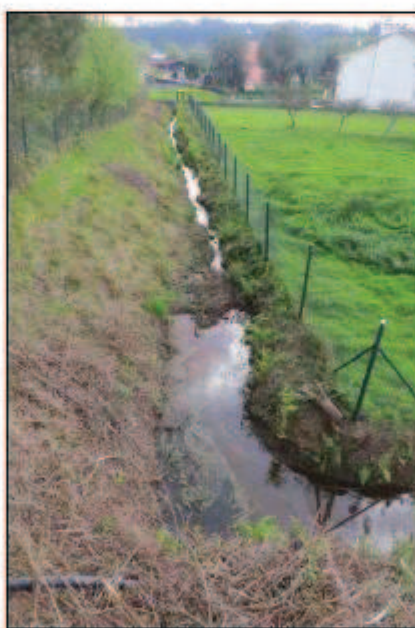
Fig. 3 – Nascente de água a sudoeste da Enercon (S14.1)

S14.1 – Vala em terra a jusante da nascente de água do PEL, ilustrada na Fig. 2 – Secção (1.0 x 1.0 m)

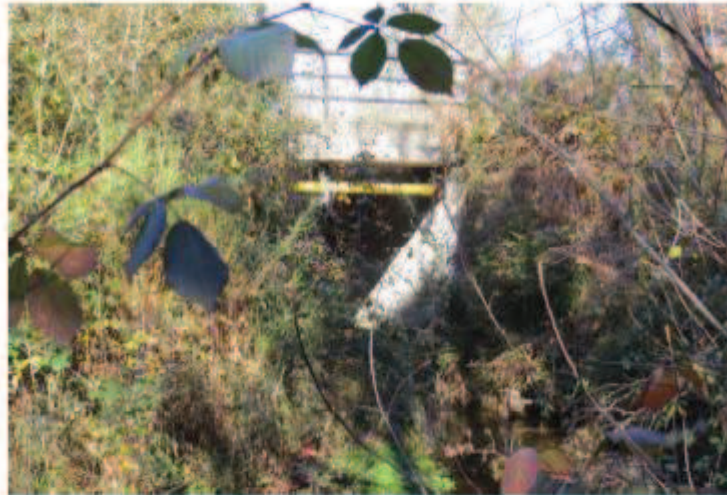
Fig. 4 – Vegetação do lado jusante da Ribeira da Golada, sob a via principal de acesso ao Parque (S2)

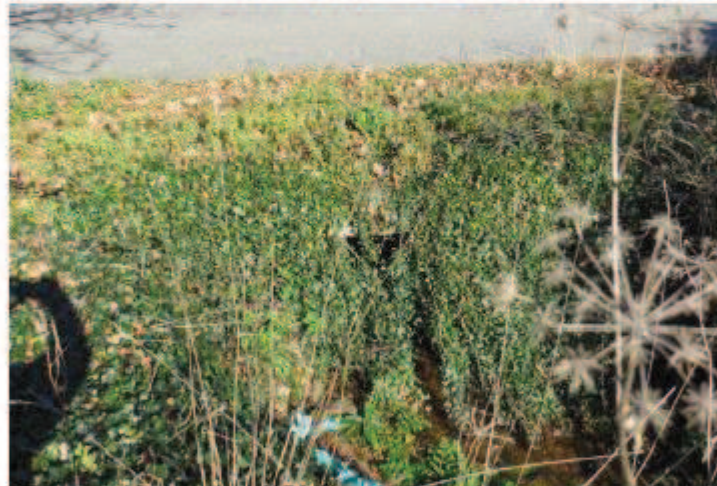
Fig. 5 – Ribeira da Golada - Vegetação a obstruir a saída da PH sob o CM 1185 (S4)

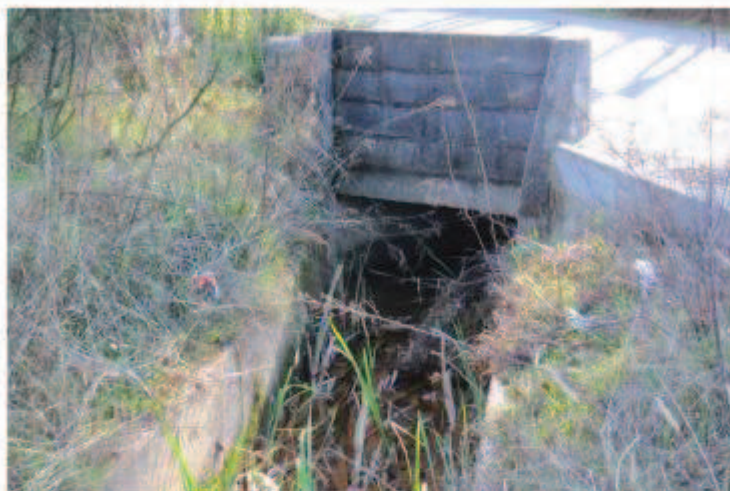
Fig. 6 – Vegetação a obstruir o canal de drenagem à entrada da PH sob o CM 1184 (S17.2)

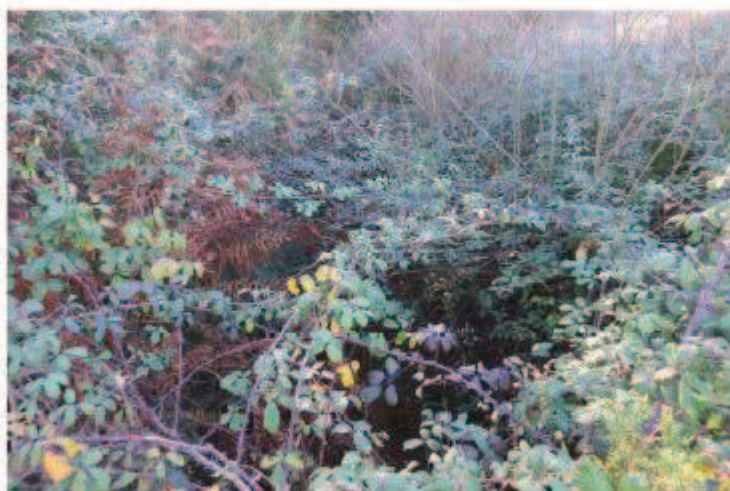
Fig. 7 – Obstrução por vegetação da linha de água a jusante da PH sob o CM 1184

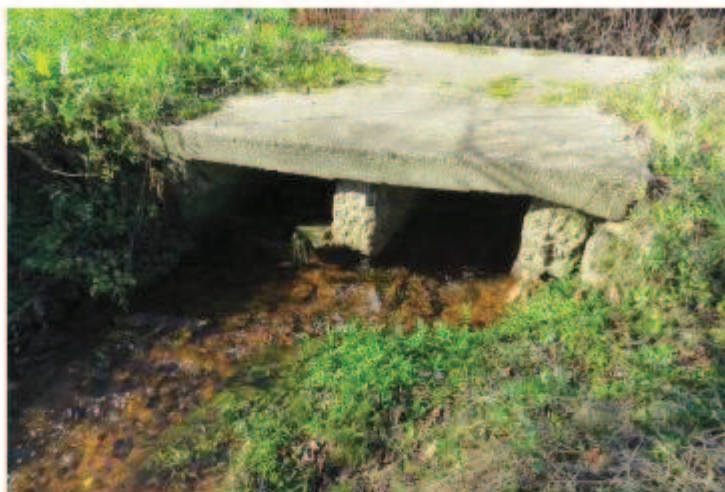
Fig. 8 – Passagem de reduzida dimensão a montante da PH sob o CM1185

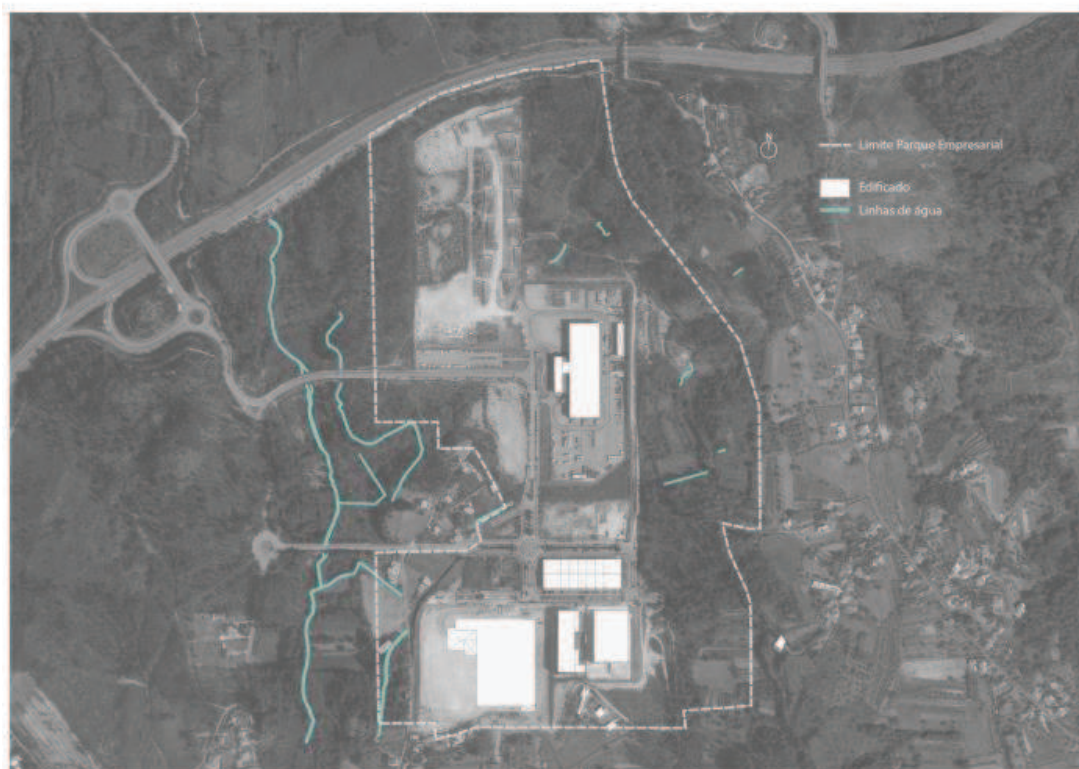
A área de intervenção do Parque empresarial acaba por não ser atravessada por qualquer linha de água, contudo aparecem visíveis (a céu aberto) diversos troços de linhas de água, mais ou menos expressivos que necessitam ser continuados com os destacados na envolvente para corretamente desempenharem o seu papel fundamental de "rede" de todo um ciclo hidrológico.

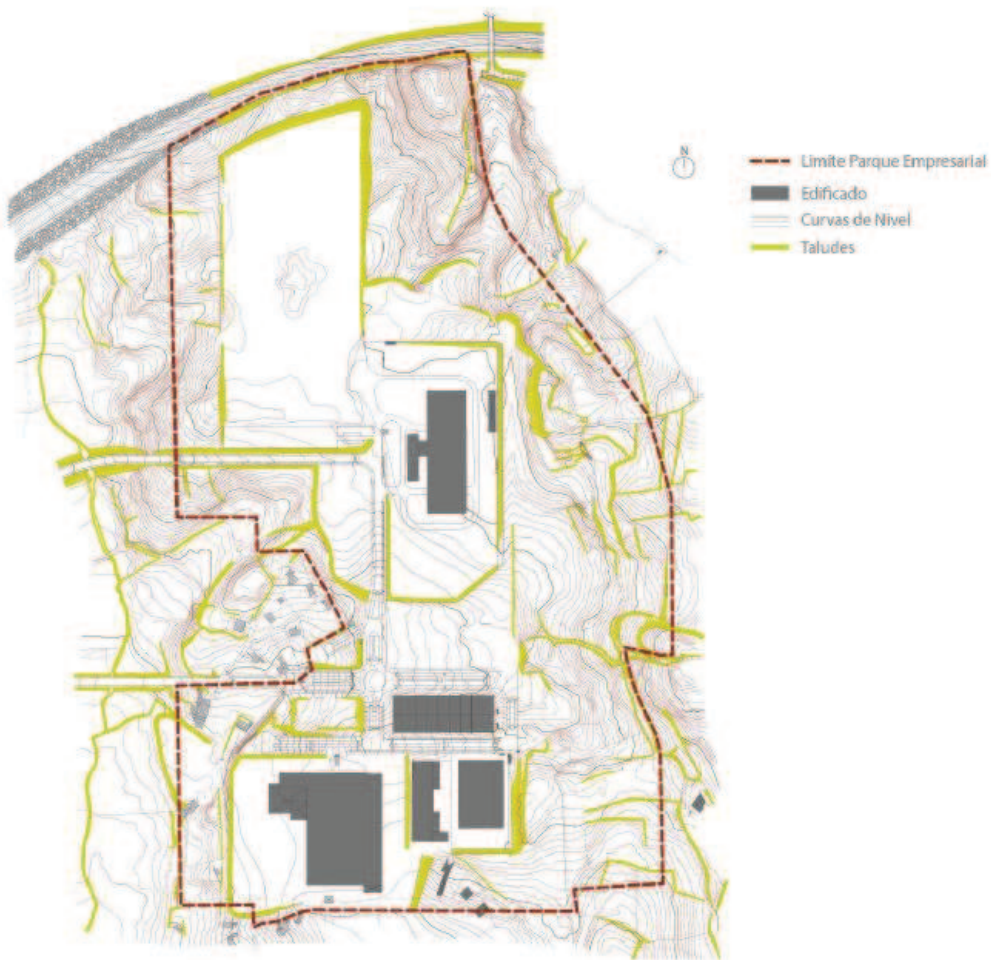
Do ponto de vista da topografia podemos confirmar o carácter ondulado da área de intervenção onde se identificam com clareza os declives relativamente acentuados e se destacam as zonas de taludes mais íngremes.

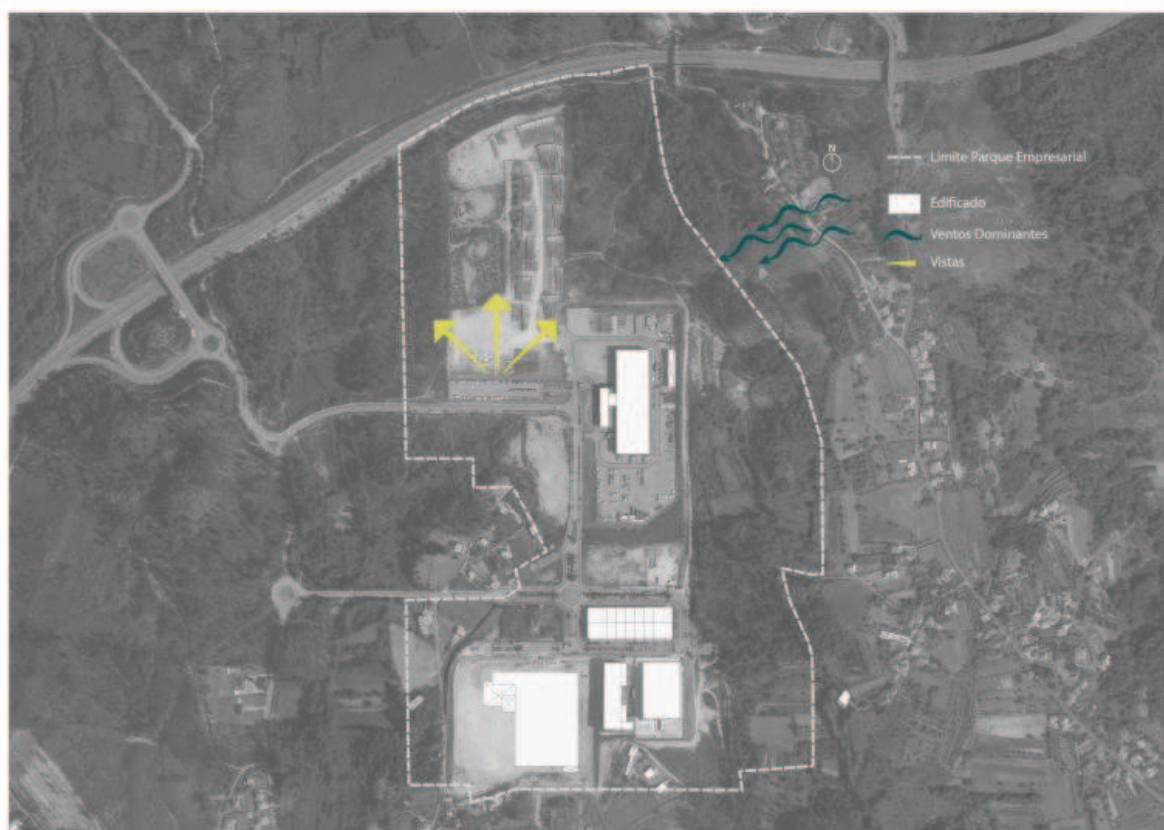
Foram assinaladas as vistas consideradas mais interessantes (sentido sul-norte) do ponto de vista de quem se encontra no Interior do Parque Empresarial. Destacam-se as definidas pelos dois quadrantes (entre nascente e poente). A norte destacamos o desenvolvimento de uma zona de elevação, com estrato arbóreo e arbustivo consistente. No sopé dessa localiza-se a A27, que poderia surgir como um ponto de vista menos positivo contudo encontra-se relativamente integrada por uma cortina arbórea e arbustiva, que à escala humana assume o papel de integração visual permitindo destacar essa vista entre as mais aprazíveis. Apenas o ruído interfere com a vivência calma e “rural” que se faz sentir no Parque empresarial à semelhança de toda a envolvente. Em relação aos ventos dominantes (mais frequentes) destacamos os de Nordeste embora os de Noroeste, quando ocorrem, possam ser mais fortes. O fecho definido a norte cria uma barreira aos ventos de norte.

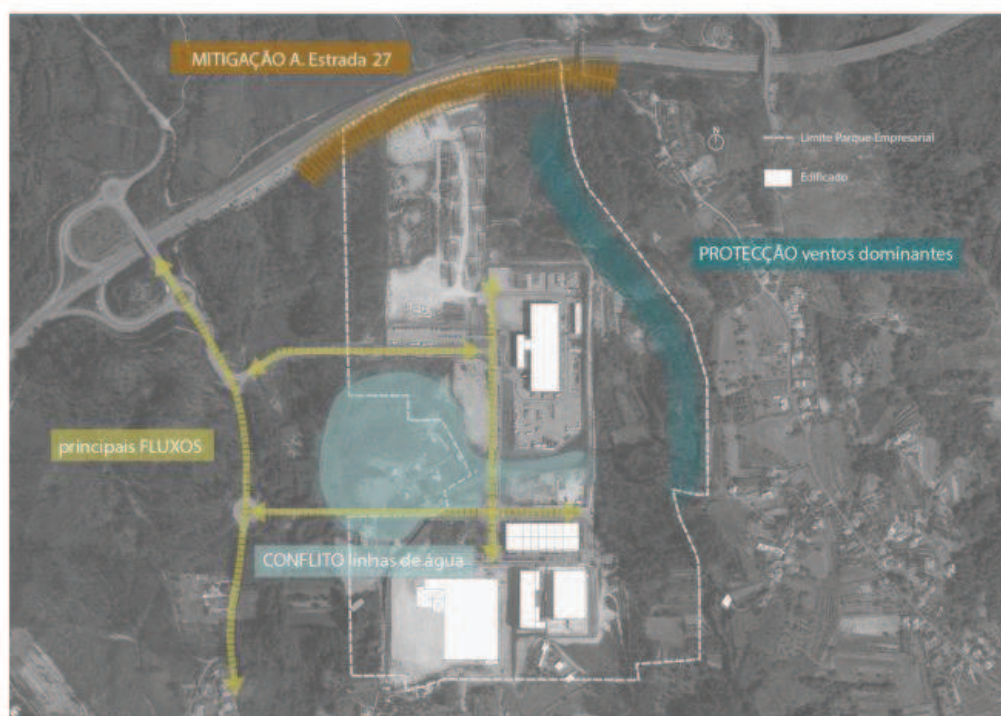
No âmbito da análise da situação existente apresentamos de seguida um diagrama com os aspetos que se consideraram relevantes para a síntese dos aspetos analisados.

Foram definidas as zonas de edificações e os principais acessos e ligações viárias e os seus fluxos. Do ponto de vista das linhas de água (talvegues), foram também assinaladas as zonas que pareceram críticas, no que concerne a zonas de acumulação de água e que deverão na proposta ser maximizadas, por forma assegurar quer a retenção quer o escoamento e o funcionamento do ciclo hidrológico.

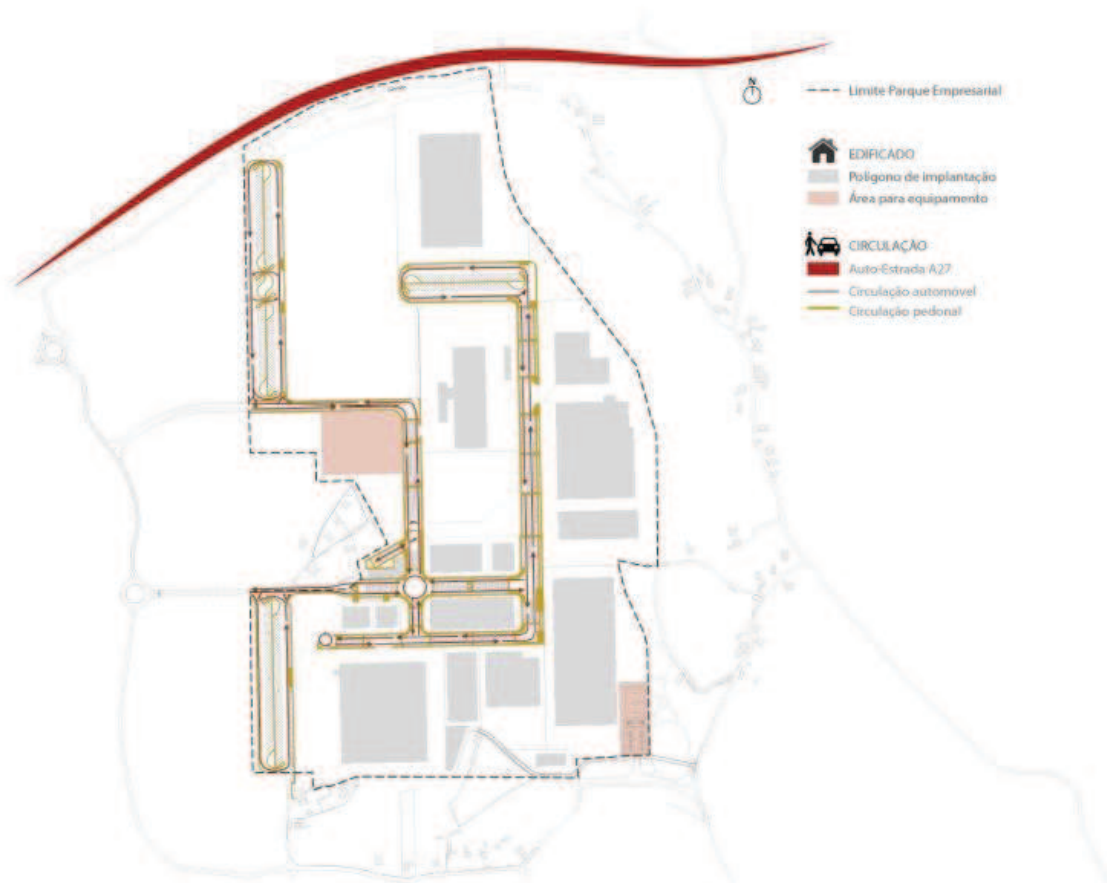
### 3.2 EDIFICADO E CIRCULAÇÃO

Permite-nos claramente, de forma integrada, visualizar quais as zonas de fluxos de circulação automóvel e pedonal, bem como zonas de estacionamento e equipamentos previstos. As distintas funções são de

extrema importância para o processo de seleção/ adaptação da vegetação a utilizar.

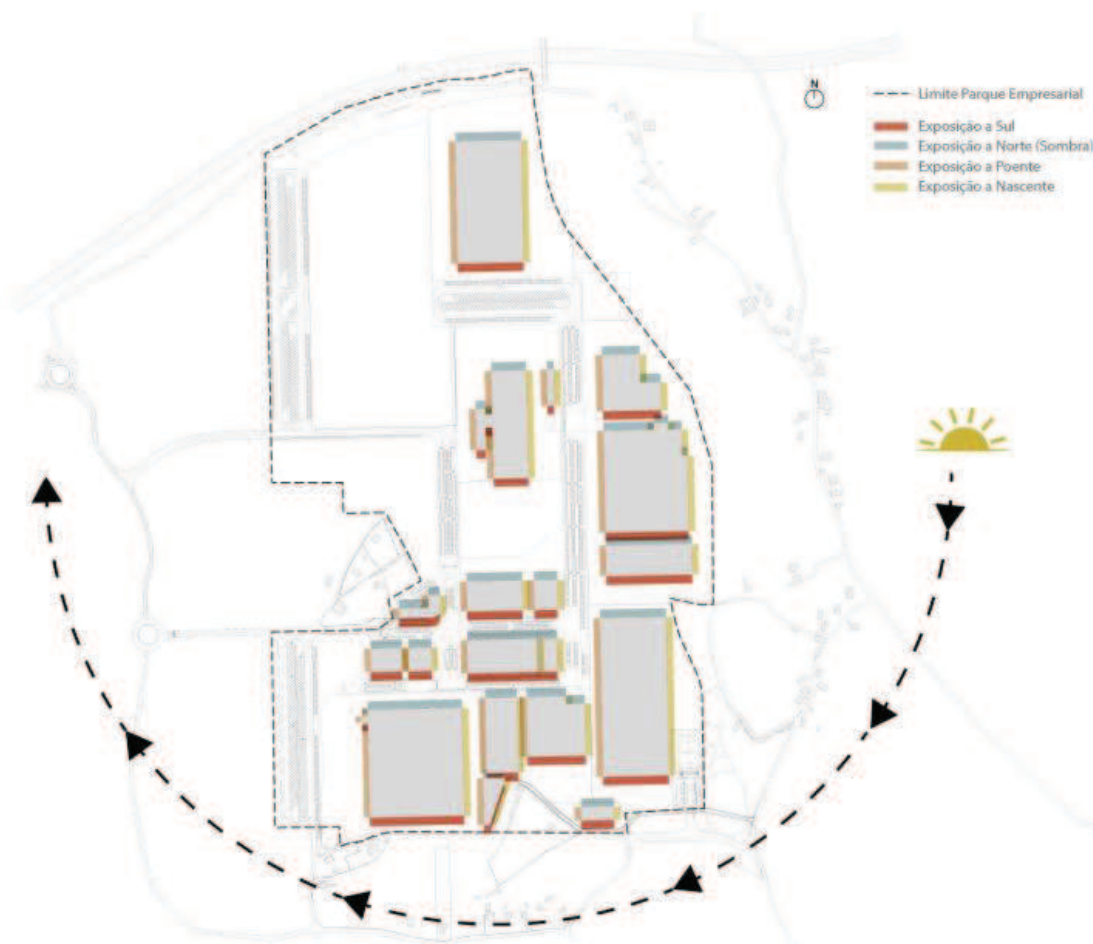
Representamos em diagrama a exposição solar com identificação dos alçados de acordo com a incidência de Sol/ sombra, permitindo adaptar a proposta de integração paisagística e a vegetação a usar consoante as necessidades. A Análise da exposição solar foi feita tendo em conta as edificações previstas.

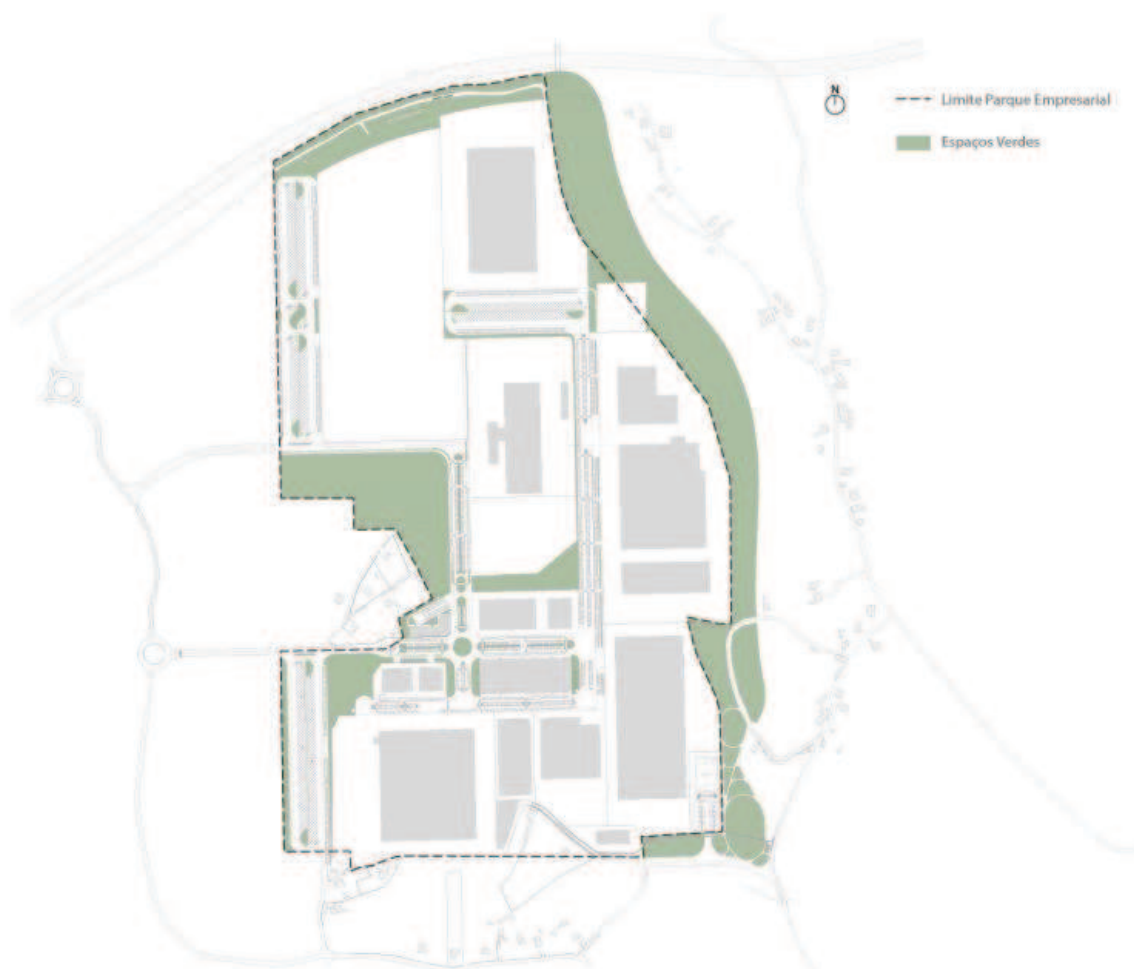
A apresentação de um diagrama com a definição dos geral dos espaços verdes permite ter uma visão integrada da articulação entre as plataformas industriais/ empresariais e a área envolvente.

As zonas verdes consideradas, no diagrama, em abaixo, referem-se a áreas propostas, existente e a consolidar/adensar.

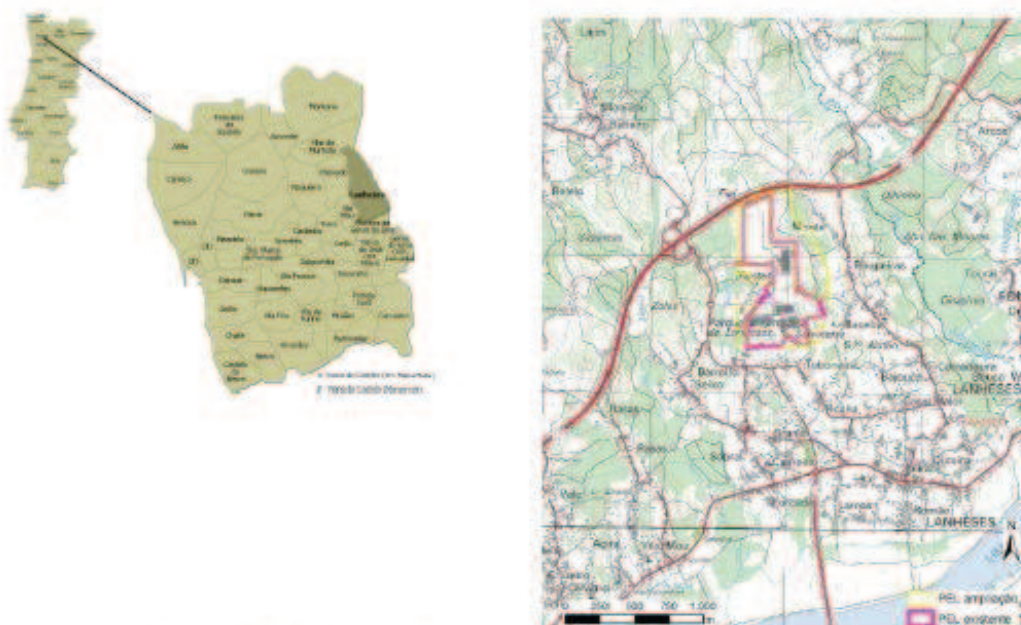
Imagem 1 – Enquadramento administrativo e implantação cartográfica do projecto na CMP 28.

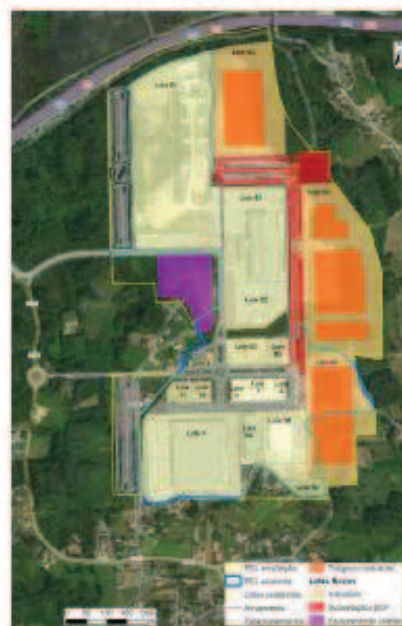
Imagem 2 – Organização do Parque Empresarial de Laheses.

No projecto de ampliação propõe-se apenas um arruamento com uma extensão de 561,7 m com uma directriz constituída por um único alinhamento recto, culminando a norte num parque de estacionamento para veículos pesados. O arruamento é constituído por um separador central no qual funcionará um estacionamento perpendicular, com 5,0 m de largura. Lateralmente, desenvolvem-se baías de estacionamento com 5,0 m de largura cada. A leadear a baía direita desenvolvem-se passeios (com 2,5 m de largura cada) intercalados por uma zona verde com 2,4 m de largura. No lado oposto a rematar a baía de estacionamento existe um passeio com 2,5 m de largura.

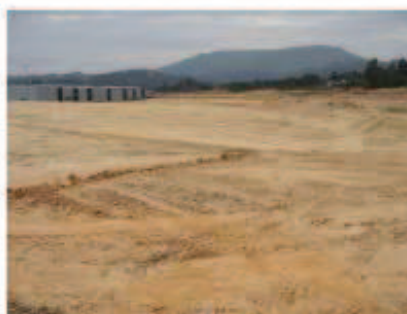
Fotografia 1 – Vista geral da área Este do Parque, com grandes áreas terraplanadas.

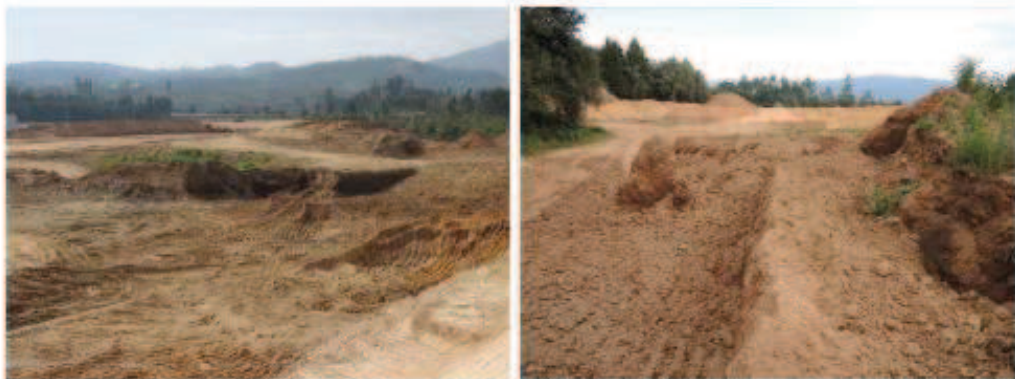
Fotografia 2 - Vista de uma nascente de água, que deve corresponder à ocorrência inventariada como "Charca/Mina de água".

Fotografia 3 - Limite SE do PEL, onde se encontram a decorrer obras não relacionadas com o PEL.

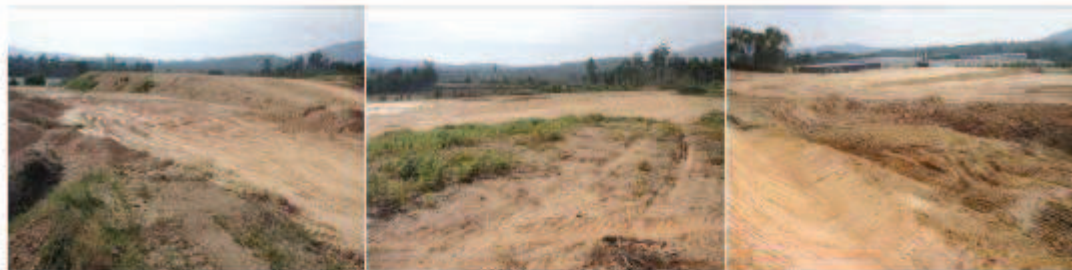
Fotografia 4 – Vista da zona Norte da ampliação com nível de aterros.

Fotografia 5 – Pormenor do coberto vegetal existente nesta área.

Fotografia 6 – Vista geral da área de ampliação já com grandes terraplanagens e uma unidade já construída.

A área correspondente ao Lote 3 apresenta-se com um coberto vegetal muito rasteiro e raro, que cresce sob um terreno de aterro, a área correspondente ao Lote 1 e subestação encontra-se totalmente desmatada, decapada e terraplanada, existindo em alguns locais grandes acumulações de inertes, assim como cortes significativos para a análise da estratigrafia. Por último na área do Lote A1 encontra-se já instalado um estabelecimento industrial. Será ainda de referir que a Sul do referido equipamento industrial estavam a decorrer trabalhos de escavação, que permitiram igualmente a observação dos cortes.

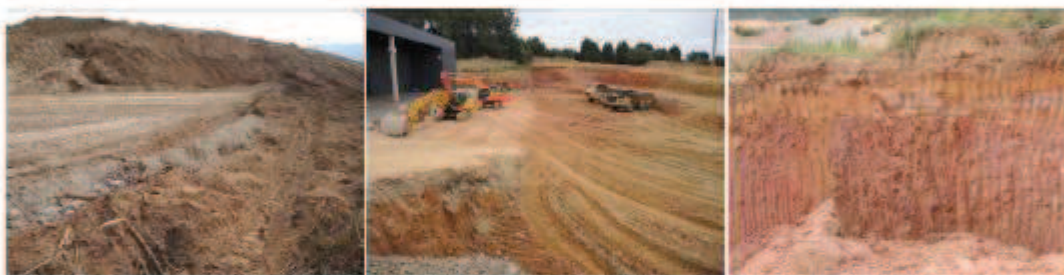
Fotografia 7 – Área com depósito de inertes.

Fotografia 8 – Área a SE onde actualmente se encontram a decorrer trabalhos de escavação.

Fotografia 9 – Pormenor de um corte existente que permitiu observar a estratigrafia.

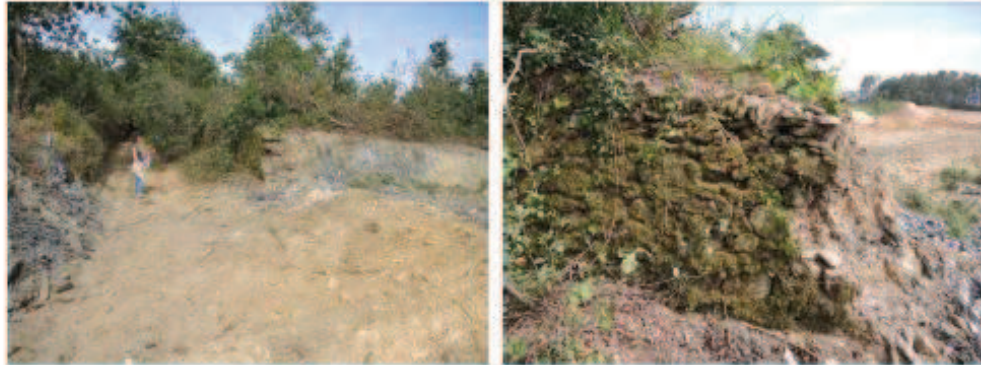
Fotografia 10 – Muro de propriedade que ladeia um caminho de terra.

Fotografia 11 – Pormenor da estrutura, Sítio n.º1.

Tal como já foi referido foi identificado um Muro de Propriedade – Sítio n.º1 no limite Este do PEL, que deveria corresponder à continuidade do muro identificado no anterior EIA (n.º1). A estrutura construída em xisto, sem qualquer ligante, encontra-se a ladear um caminho de terra, tendo certamente servido de divisão de propriedade (ver Anexo I, Figura 4).

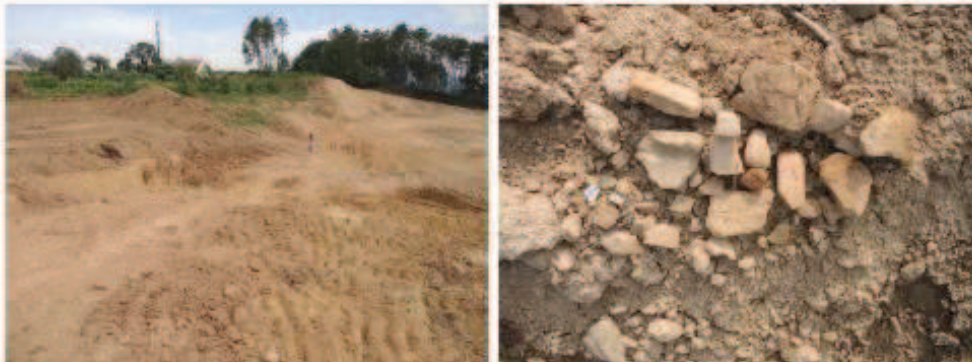
Fotografia 12 -. Vista geral do local onde foram identificados os materiais arqueológicos, Sítio n.º 2 “Fontes”.

Fotografia 13 – Pormenor de alguns materiais observados.

Os trabalhos de prospeção junto dos cortes e amontoados de terras no limite do projecto, revelaram a presença de uma mancha de materiais de cronologia romana – Sítio n.º2 “Fontes”. Foram identificados alguns fragmentos de cerâmica de construção, tegulae e imbrice assim como cerâmica comum. A par destes materiais identificaram-se também alguns mais recentes. Tendo em consideração que toda a esta zona foi terraplanada, não é possível definir a sua mancha de dispersão.

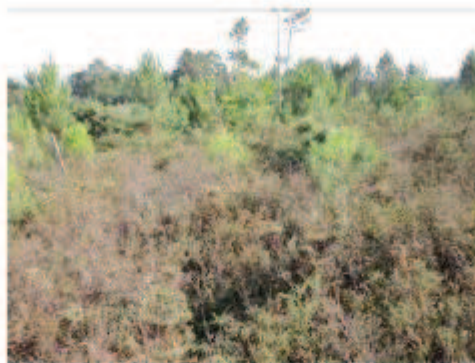
Fotografia 14 - Coberto vegetal muito denso que caracteriza a totalidade da área de ampliação a NO.

A área de ampliação a NO corresponde a uma estreita faixa, onde será implantado um parque de estacionamento, actualmente esta zona encontra-se com um coberto vegetal arbóreo e arbustivo muito denso, o que condicionou os trabalhos de prospeção, não existindo visibilidade do solo,

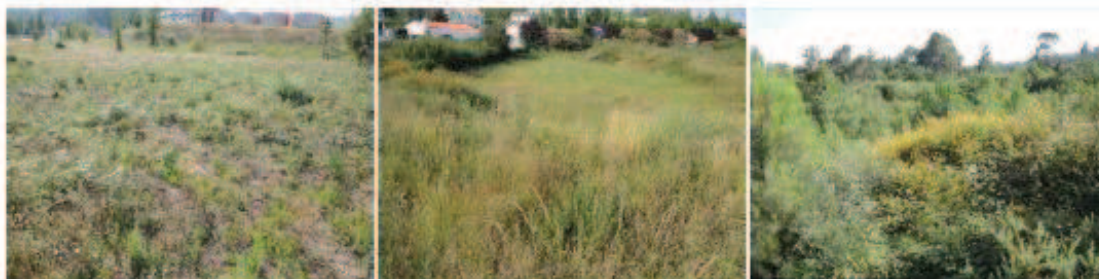
Fotografia 18, 19 e 20 -Vista geral do aspecto da área das bacias de retenção, com coberto vegetal denso.

Serão construídas três bacias de retenção, como forma de reter o excesso de caudal das linhas de água, estas bacias aproveitam a depressão natural do terreno existente. Os três locais em análise apresentam-se com vegetação mais ou menos densa, o que de um modo geral condicionou os trabalhos de prospeccção.

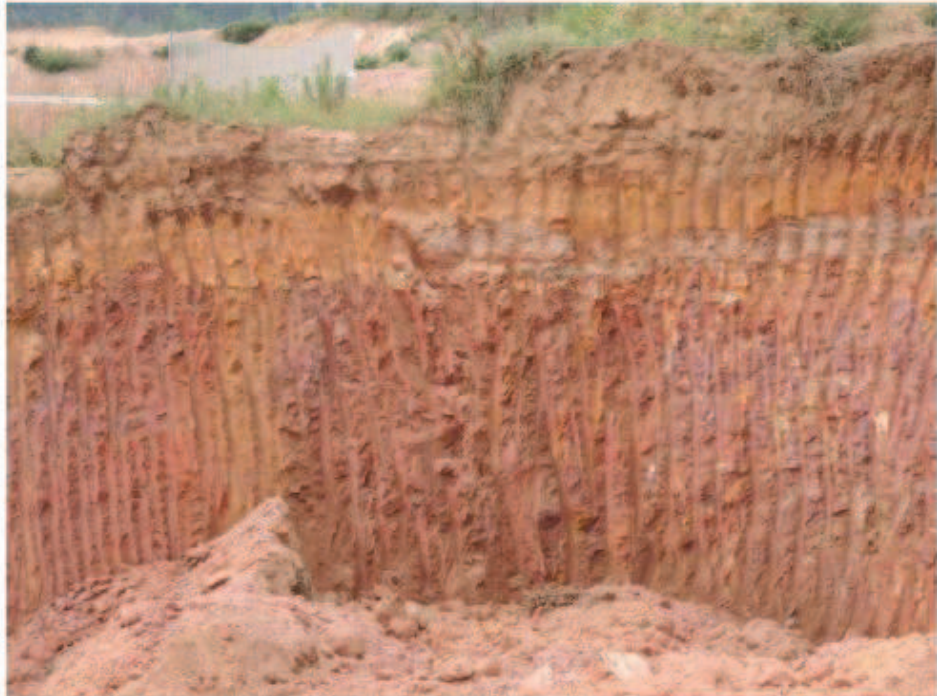
Fot.9 – Pormenor de um corte existente que permitiu observar a estratigrafia.

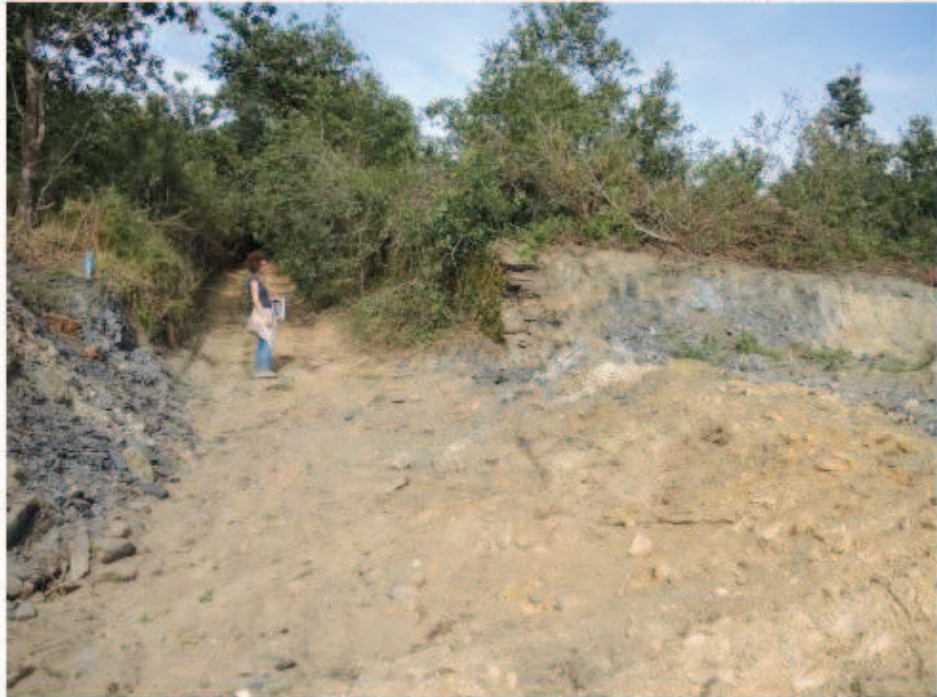
Fot.10 - Muro de propriedade que ladeia um caminho de terra.

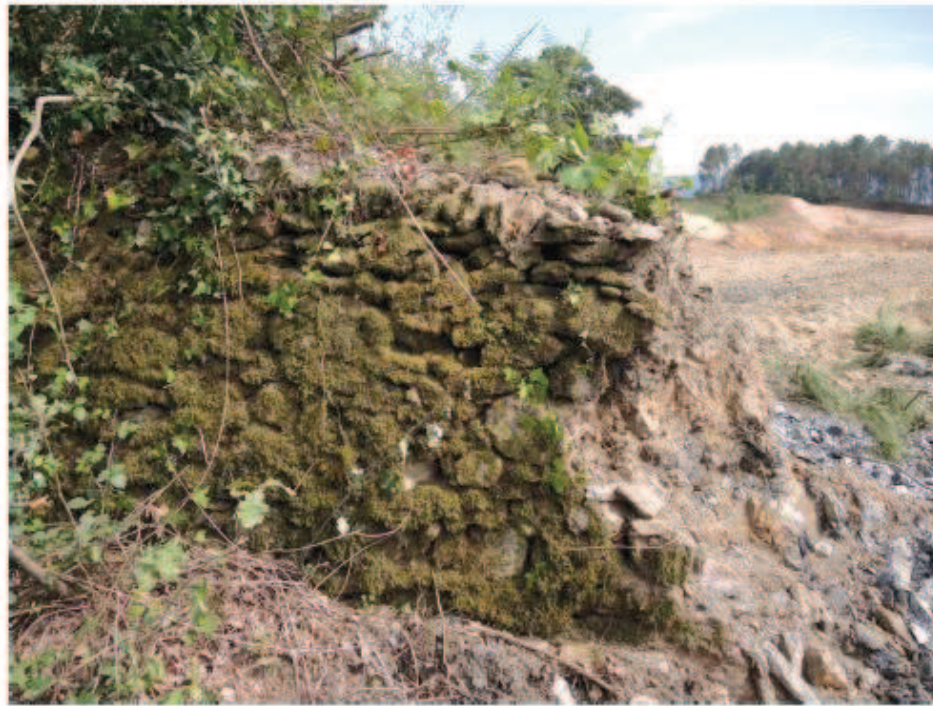
Fot.11 – Pormenor da estrutura, Sítio n.º 1,

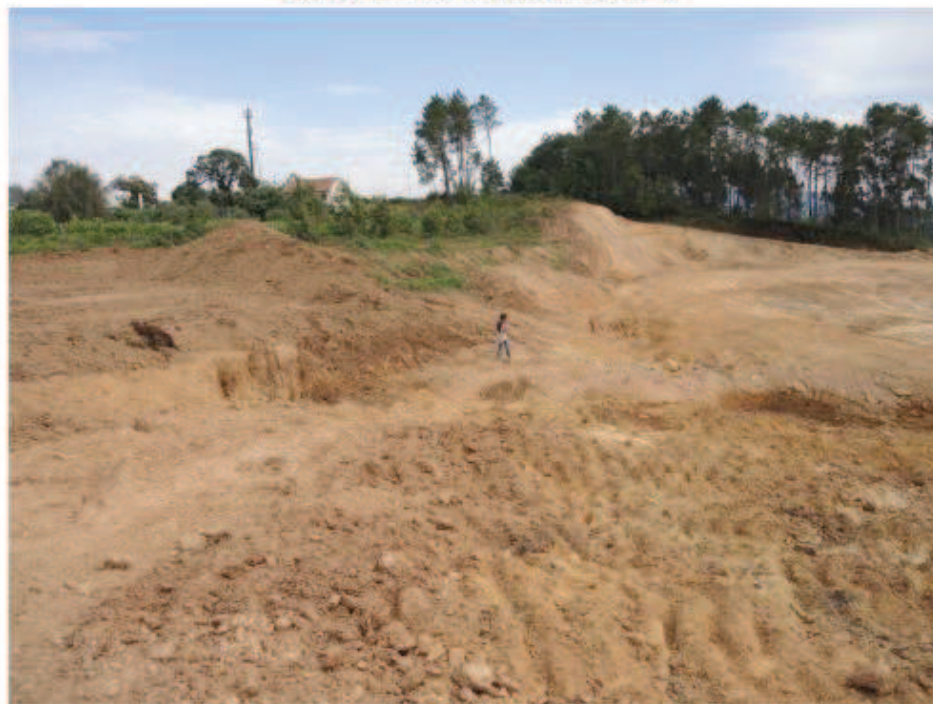
Fot.12 - Vista geral do local onde foram identificados os materiais arqueológicos, Sítio n.º2 "Fontes",

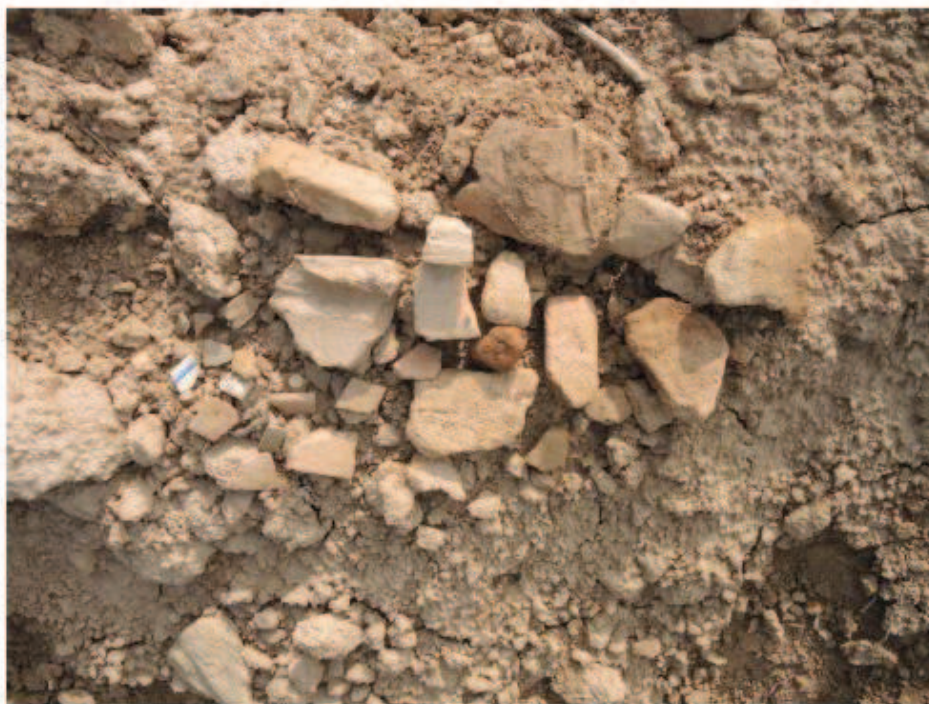
Fot.13 – Pormenor de alguns materiais observados.

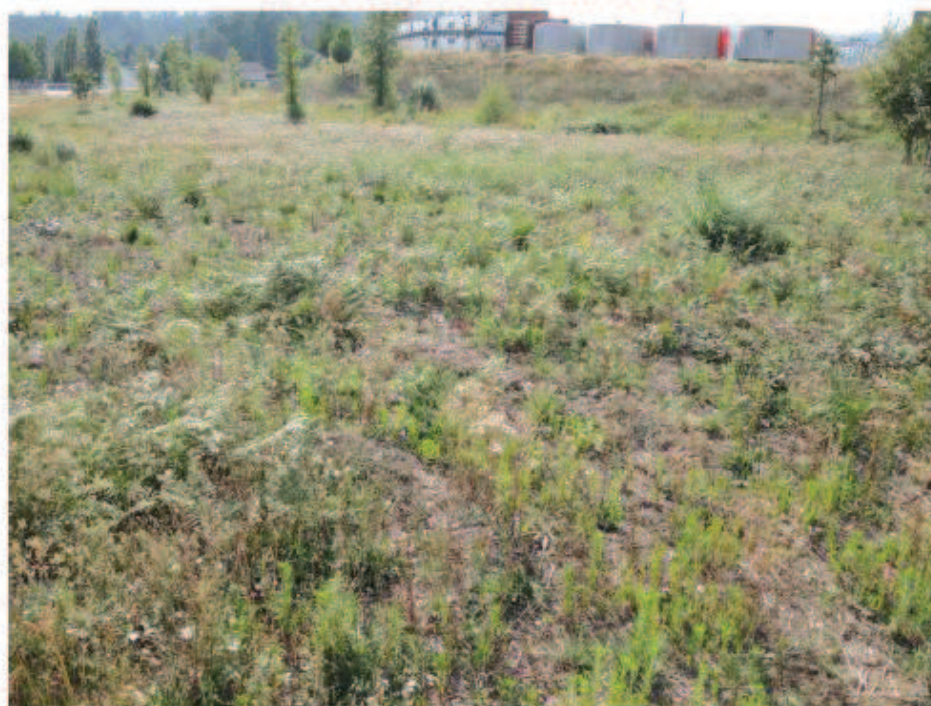
Fot.18 - Vista geral do aspecto da área de uma bacia de retenção, com coberto vegetal denso.

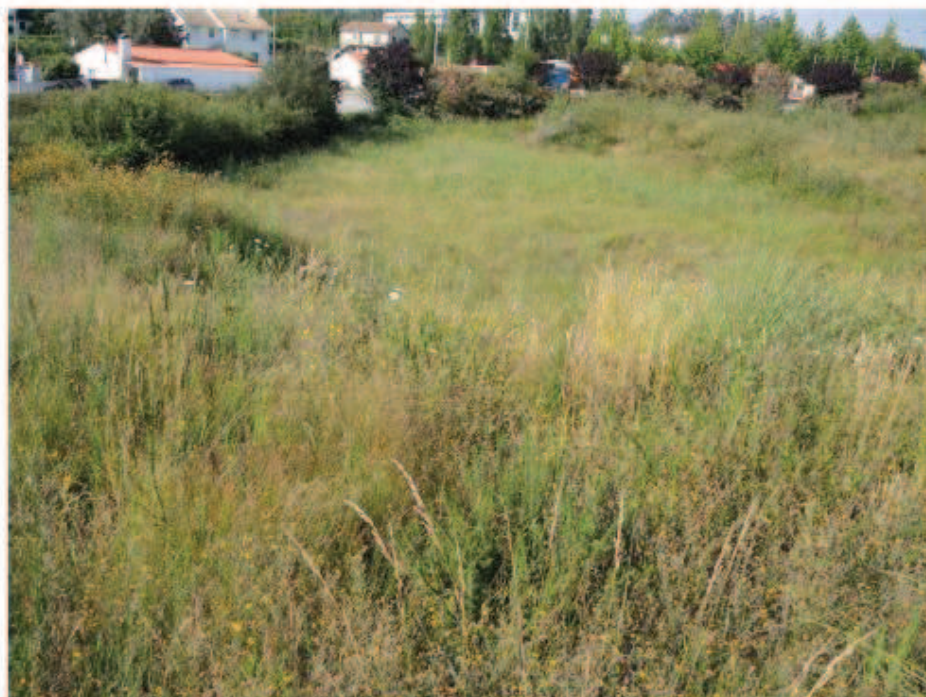
Fot.19 - Vista geral do aspecto da área de uma bacia de retenção, com coberto vegetal denso.

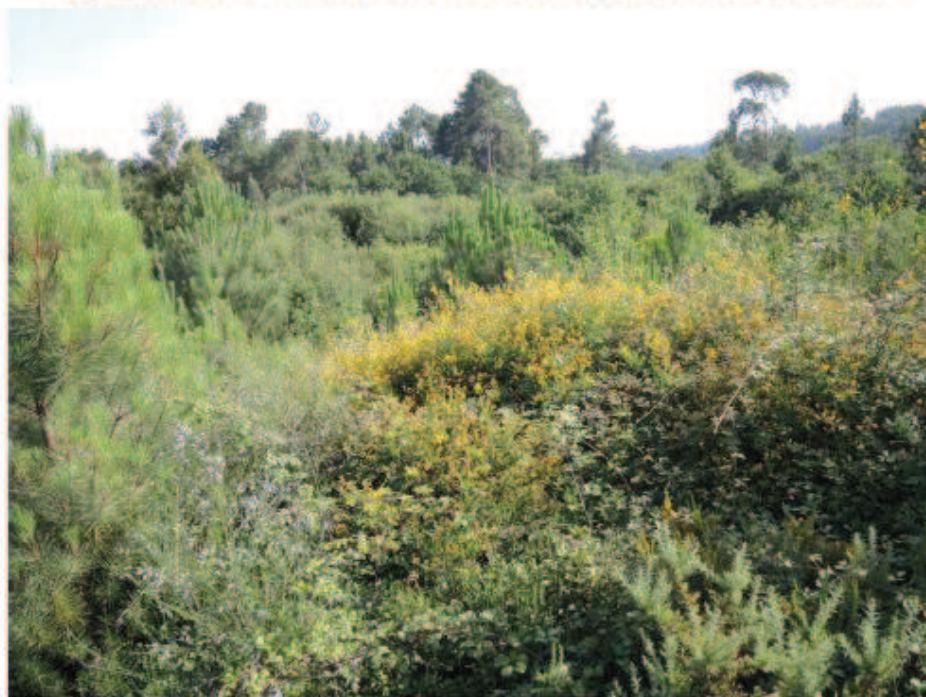
Fot.20 - Vista geral do aspecto da área de uma bacia de retenção, com coberto vegetal denso.

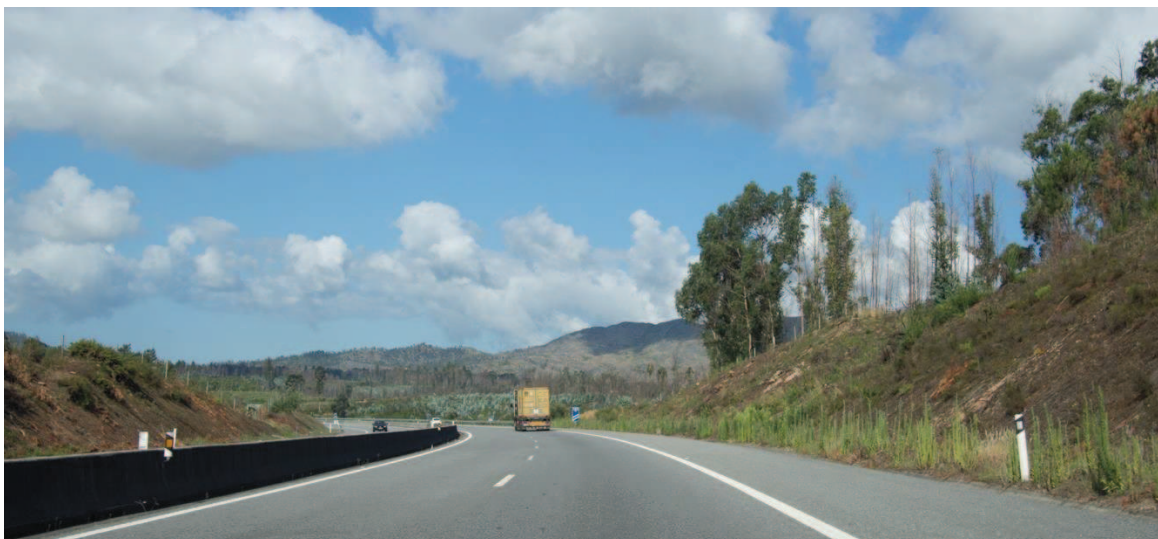
Figura 1 - Vista da A27 junto ao limite norte da PEL (ponto 113 na Carta 15). Troço em desaterro, com os taludes envolventes a impedir a visualização sobre o PEL, localizado à esquerda. Imagem recolhida imediatamente antes do local da vista panorâmica recolhida no ponto 116.

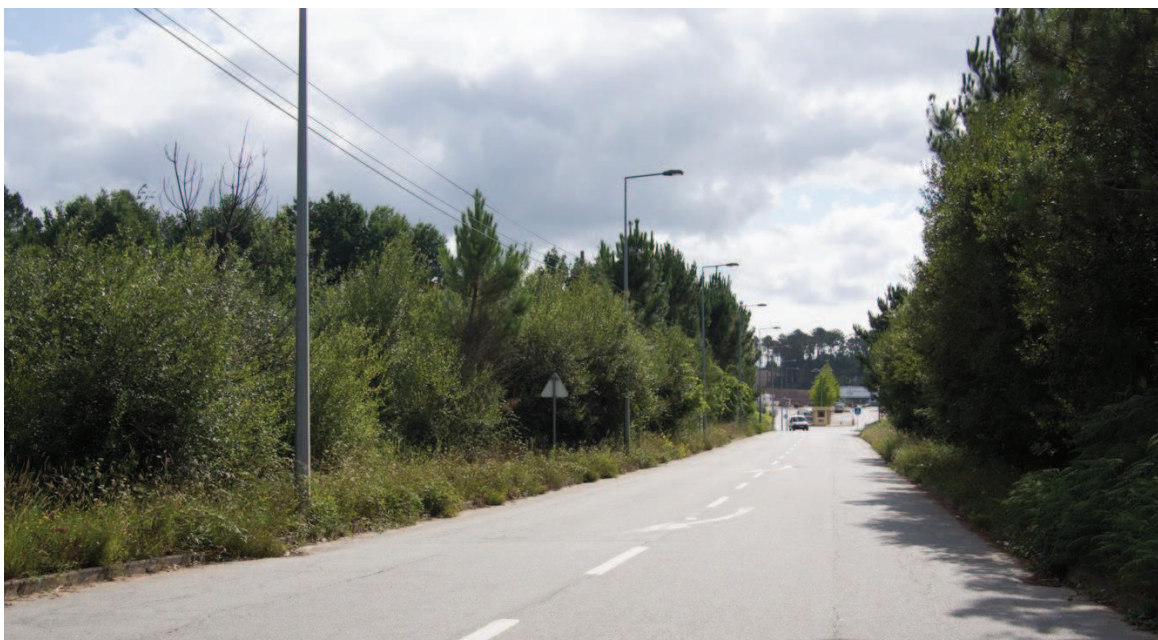
Figura 2 - Vista recolhida a partir da entrada poente do PEL, orientada a nascente. Podem ver-se as barreiras de vegetação que impedem a visualização do PEL, tanto à esquerda como à direita da via (ponto 146 na Carta 15).

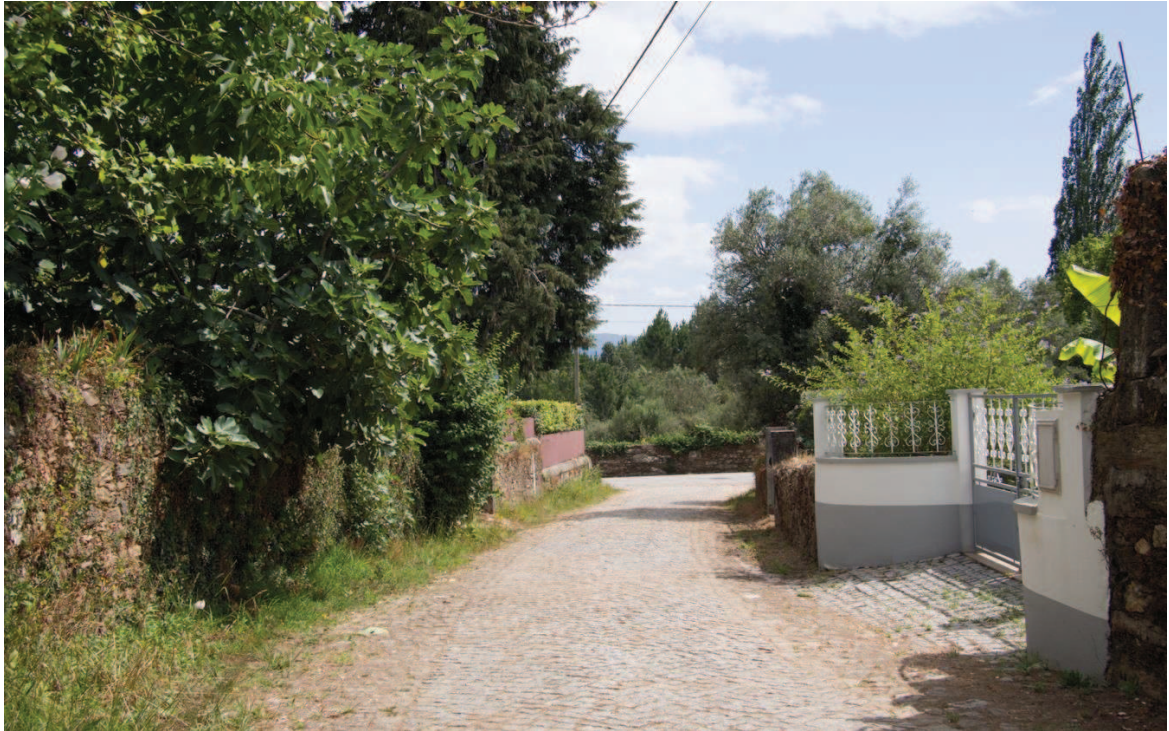
Figura 3 - Vista recolhida numa rua de acesso à localidade de Roupeiras, a nascente do PEL, orientada a nascente. Podem ver-se os muros de divisão de propriedade, comuns na área, que impedem vistas para lá dos limites da via (ponto 222 na Carta 15).
