# **Estudo de Impacte Ambiental da Consolidação do Parque Empresarial de Lanheses**

**Volume III - Anexos**

Tipo de Documento: Relatório Final

**Estudo Hidrológico – Projeto de Execução**

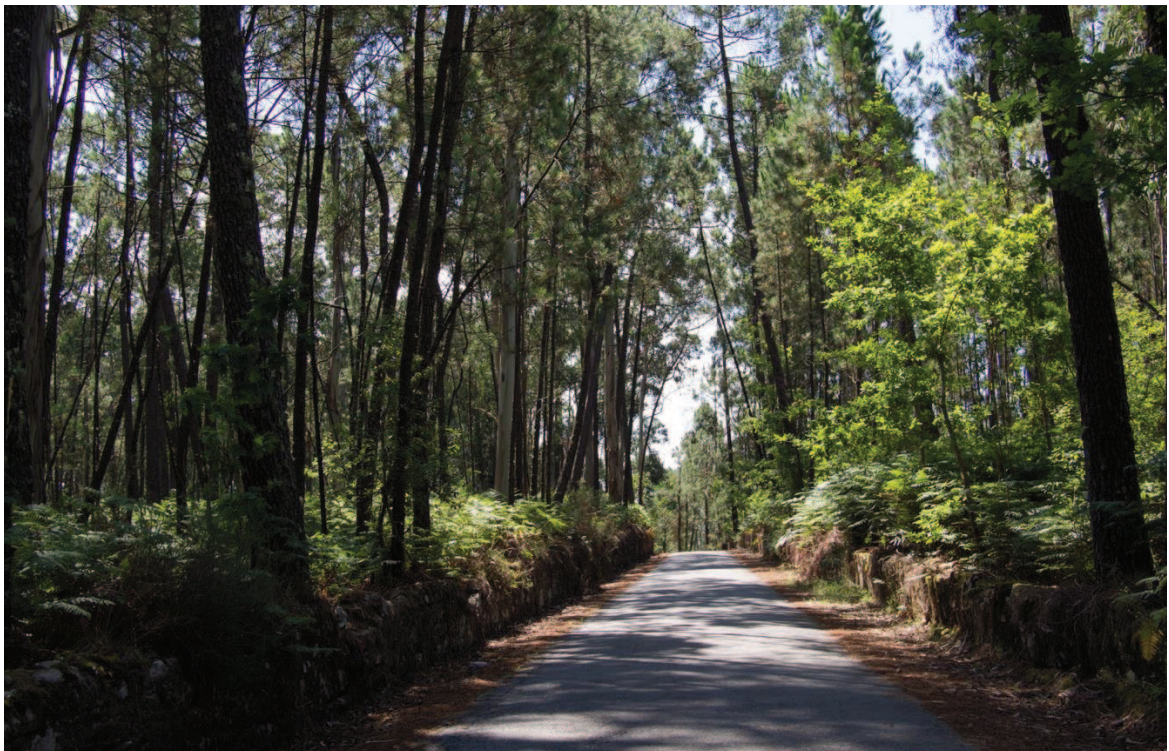
Figura 4 - Vista recolhida numa rua entre Arcos e Fontão, orientada a sul. Podem ver-se os muros de divisão de propriedade, e a densa vegetação, que impedem vistas para lá dos limites da via (ponto 253 na Carta 15).

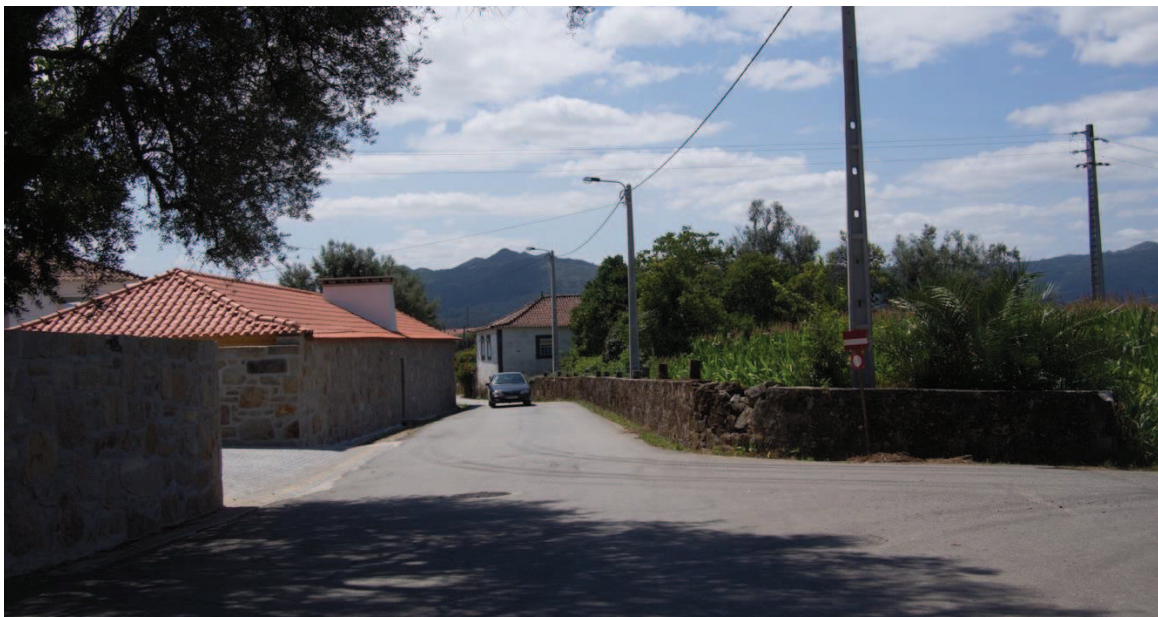
Figura 5 - Vista recolhida na localidade do Fontão, orientada a sul, em zona populacional. Podem ver-se algumas habitações à face da estrada, bem como os muros de divisão de propriedade e culturas temporárias, que impedem vistas para lá dos limites próximos da via (ponto 254 na Carta 15).

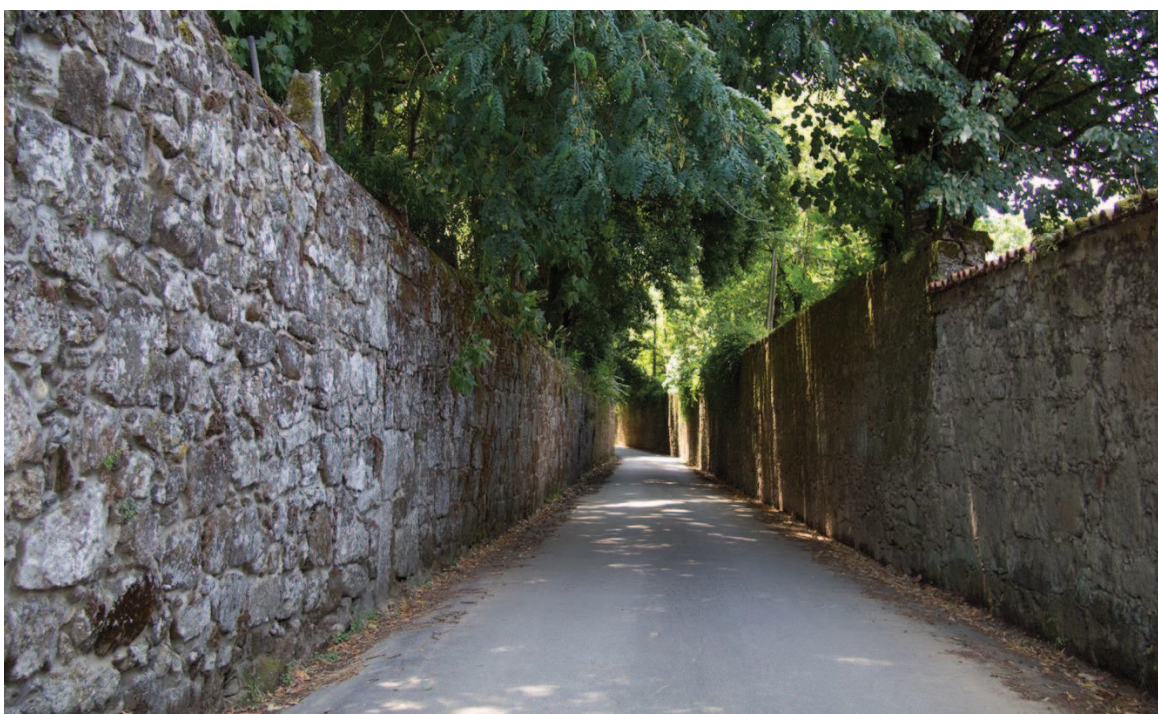
Figura 6 - Vista recolhida junto à Quinta do Retiro, orientada a SE. Podem ver-se os muros de divisão de propriedade com altura superior a 2 metros, que impedem vistas para lá dos limites da via (ponto 266 na Carta 15).

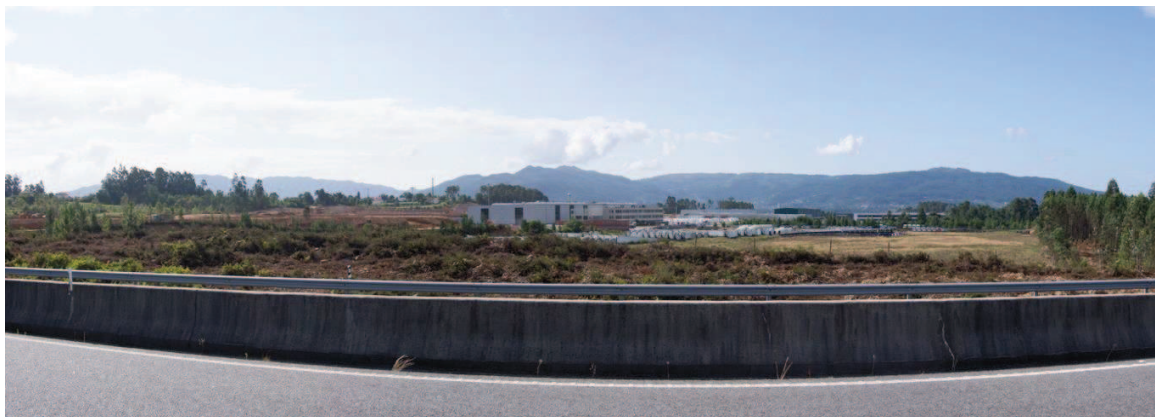
Figura 7 - Vista sobre o PEL a partir da A27, junto do limite norte do PEL (ponto 116 na Carta 15) (fotomontagem a partir de 5 imagens).

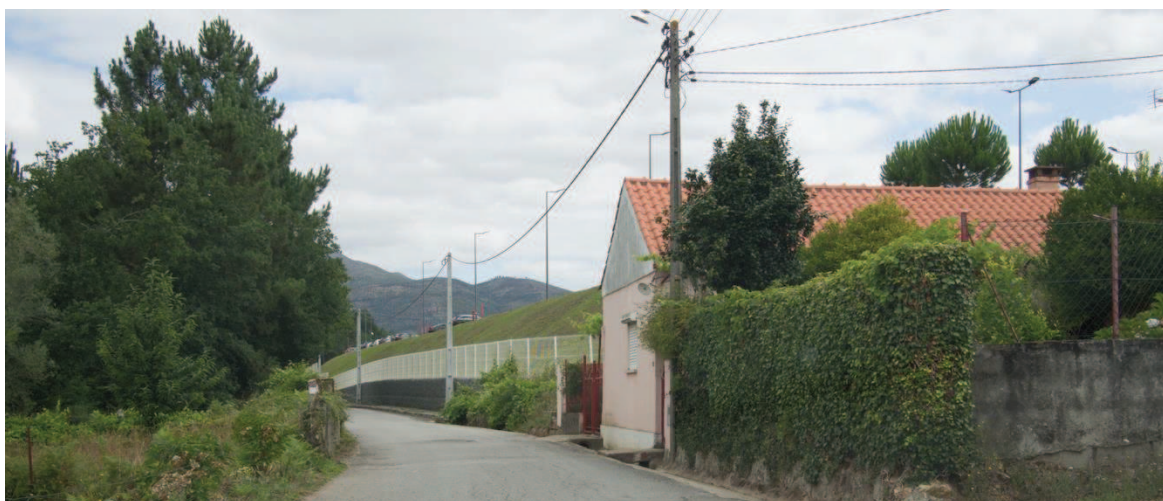
Figura 8 - Vista parcial sobre o limite poente do lote 1, junto ao limite sul do PEL (ponto 187 na Carta 15).

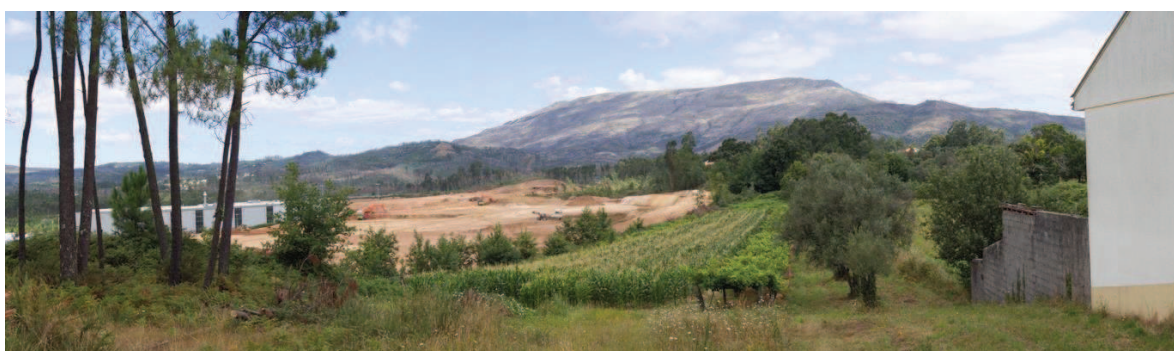
Figura 9 - Vista parcial sobre o PEL a partir do limite nascente, junto de habitações no lugar de Roupeira (ponto 207 na Carta 15) (fotomontagem a partir de 3 imagens).

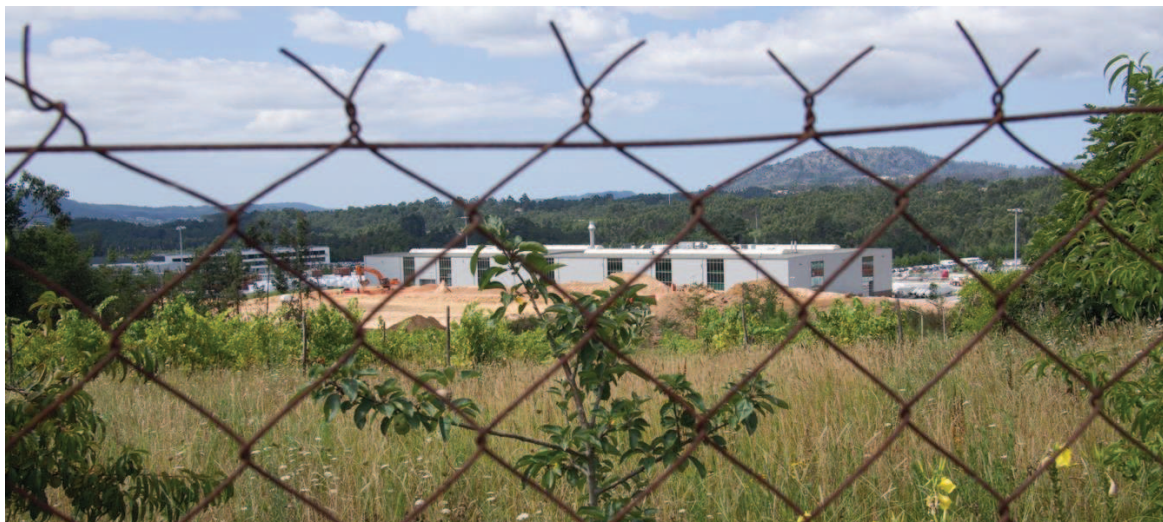
Figura 10 - Vista parcial sobre o PEL a partir do limite nascente, junto de habitações no lugar de Monte (ponto 224 na Carta 15).

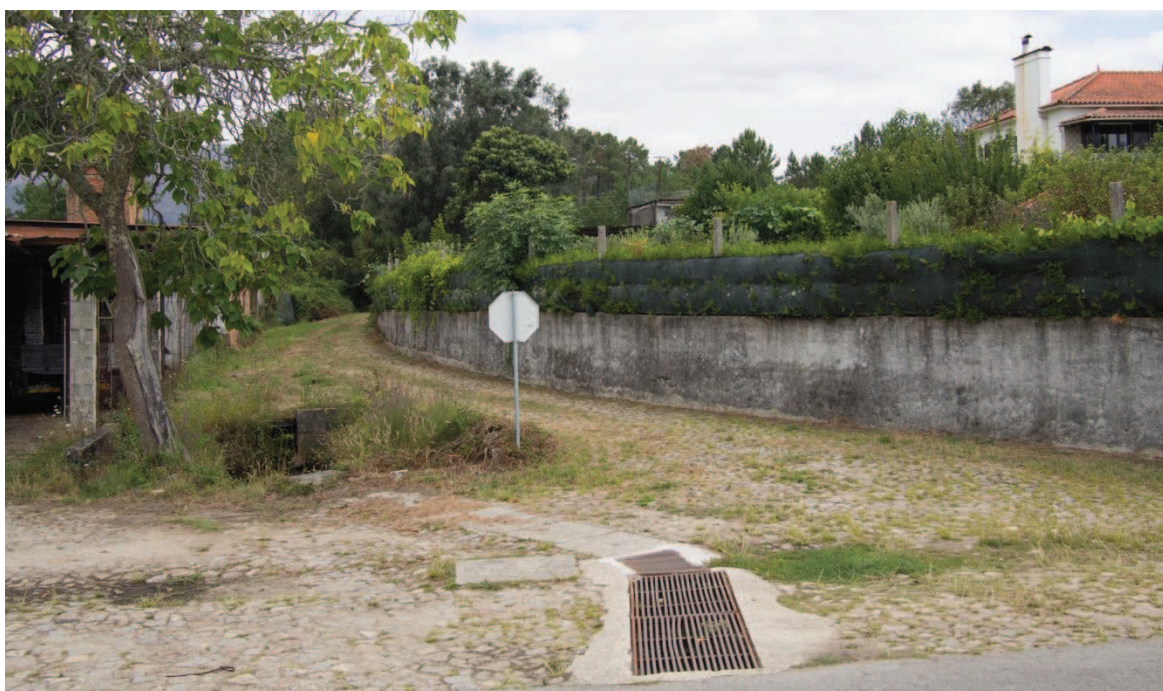
Figura 11 - Vista para norte a partir da EM305, junto a Barreiro; o PEL situa-se atrás da área de floresta (ponto 186 na Carta 15).

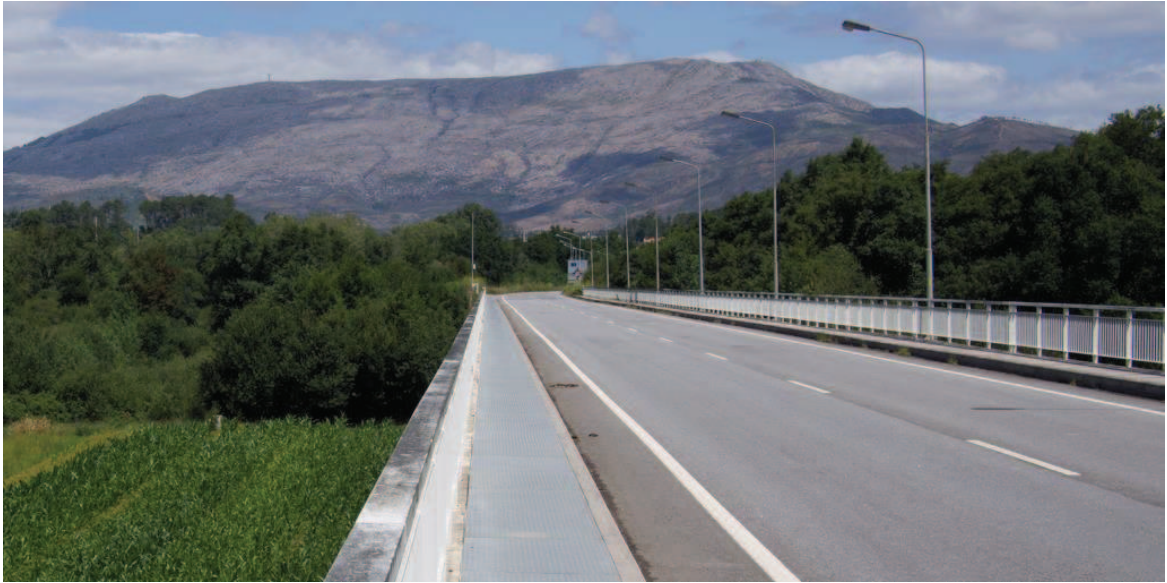
Figura 12 - Vista para norte a partir da ponte sobre o rio Lima, a localização do PEL fica mesmo na zona central da imagem (ponto 276 na Carta 15).
